## NOTA TÈCNICA SOBRE PAVIMENTS DE TEXTURA DIFERENCIADA, DISPOSATS COM A ITINERARI PER A INVIDENTS, A LA VP I A LES ANDANES.

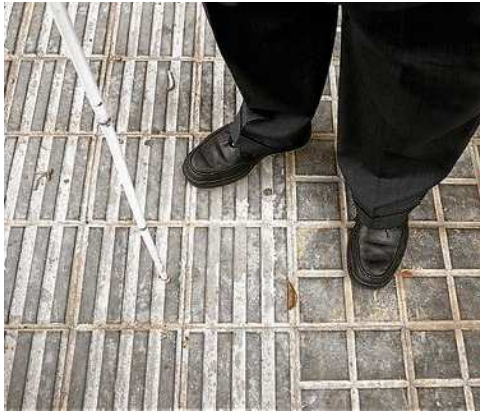
Paviment diferenciat iniciat per l'Ajuntament de Barcelona. Aquest paviment va ser investigat, comprovat i consensuat l'any 1991 amb tècnics i col·lectius de la ONCE, el col·lectiu d'usuaris de cadira de rodes i els tècnics i serveis de manteniment. Aquests paviments van anar substituint els botons vermells dels guals antics degut als diversos problemes que portaven.

Investigat i comprovat: adequat per als usuaris invidents.	■	No és adequat per a usuaris invidents.	■
Indica direcció.	■	No indica direcció.	■
Baix relleu, la seva detectabilitat és més adequada. No és ni ha de ser podotàctil, sinó detectable pel bastó.	■	Alt relleu, la seva detectabilitat és més dolenta. És podotàctil i, en principi, no es demana que ho sigui.	■
Segur: no provoca ensopegades a ningú.	■	Perillós. Fa ensopegar, esp. la gent gran (estudi IBV).	■
Es comprova que és molt més adequat per a les cadires de rodes. Acordat amb els col·lectius a Bcn l'any 1991.	■	Inadequat per a les cadires de rodes, estudiat i desaconsellat ergonòmicament per l'estudi IBV.	■
És més adequat per a la neteja. Acordat Aj BCN any 1991	■	Inadequat per a la neteja	■
Contrast tonal adequat, per tal d'evitar sensació de flotabilitat	■	Contrast de color excessiu, i sense contrast tonal, ja que el groc sobre gris no ofereix contrast tonal.	■

No carrega l'entorn urbà amb excés d'informació. Adequat per a tota la població, especialment la de resta visual	■	Aporta excés d'informació per a tota la població. Pot confondre a les persones amb resta visual.	■
Ha substituït amb èxit el model antic, el gual barca amb "botons" vermells, perquè no funcionava.	■	Tornem a començar. Es va retirar de Barcelona, i ara s'està retirant a altres ciutats del món.	■
Acordat l'any 1991 amb el col·lectiu deficients visuals. Sobre aquest model no es demanen millores.	■	No està provat ni aprovat amb els usuaris "reals": deficients visuals i TR ONCE. Procedència despatxos.	■
Aporta poca visibilitat i per tant són menys exhibibles.	■	Aporta molta visibilitat i per tant són més exhibibles.	■

**CONCLUSIÓ:** es proposa mantenir el paviment "d'acanaladura", ja que el de "botons gros" és contraproduent.

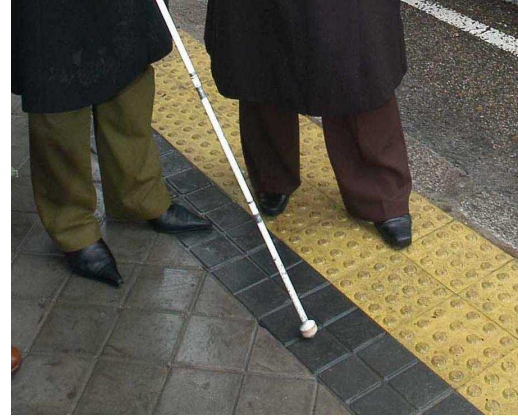
Paviment diferenciat proposat per diverses normatives estatals de desplegament de la LIONDAU. Aquest tipus de paviment, va ser adoptat erròniament a partir d'un informe antic de la RNIB, que amb el temps s'ha demostrat que era inadequat. A Barcelona es prova i es va substituir. Ara diverses ciutats europees l'estan substituint per problemes d'ensopegades de la gent gran.
